needs 金属部品の加工精度を向上させたい

熟練加工者の暗黙知を、データに基づく形式知に変え、加工精度の向上につなげた

会社名 : 株式会社山本金属製作所
 事業内容 : 金属製品加工、評価試験サービス等
 従業員数 : 200名
 所在地 : 大阪市平野区背戸口2丁目4番7号

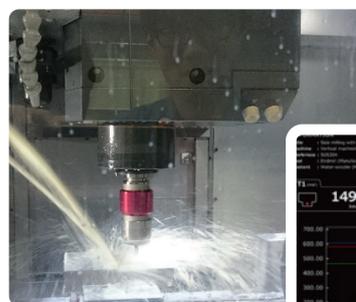
画面の例

切削時、リアルタイムにモニタリング

検討・開発期間 : 約5年間 開発者 : 自社開発 開発コスト : 非公開	
困りごと	解決方法
▶加工トラブルの原因がわからない 1. 切削加工の作業品質が熟練作業者の経験と勘に委ねられている。 2. 加工の状態を数値で捉えられず、トラブルの原因を解析できない。	▶Multi Intelligence® (加工モニタリング機器) 導入 1. 切削工具に温度、加速度、振動センサーを内蔵し、加工状態をリアルタイムでモニタ。最適加工条件で切削を可能にした。 2. 加工データの可視化・解析で、作業品質の改善・製品品質の向上に寄与。
