needs 工場を「見える化」し、ボトルネック工程を改善したい

■画像データをもとにAIが機械稼働状況を判別し、稼働状況・稼働率を見える化

IoTを活用した課題解決の内容

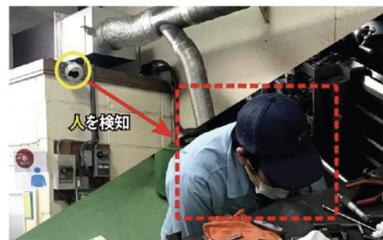
【旋盤工程】  
旋盤前に作業者がいるかどうかを検知  
作業者がいる時は稼働（作業中）と判定している

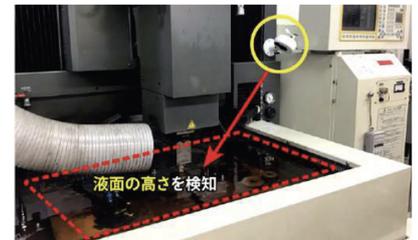
【放電加工機】  
放電加工機では液面の高さを検知  
液面が基準の高さより高い時は稼働と判定している

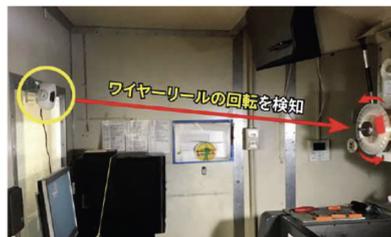
【ワイヤーカット】  
ワイヤーカットではワイヤーリールの回転を検知  
ワイヤーリールが動いている時は稼働と判定している

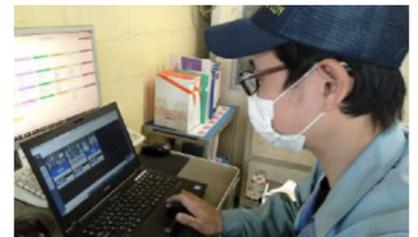
【あんどん機能】  
日々の機械の稼働状況監視や、機械の稼働率の目標設定、分析にも活用できる
